Strassensanierung und Ersatz Trinkwasserleitung Jetzikofen

Einwohnergemeinde Kirchlindach

Technischer Bericht

Projektbezeichnung: B20149 Sanierung Jetzikofenstrasse, Aetzikofenweg, Mööslimatt
Gemeinde: Kirchlindach
Verfasser: Daniel Salvisberg, Projektleiter Stv., Bsc Bauingenieur
Freigabe: Lukas Rohrbach, Projektleiter, eidg. Dipl. Bauleiter

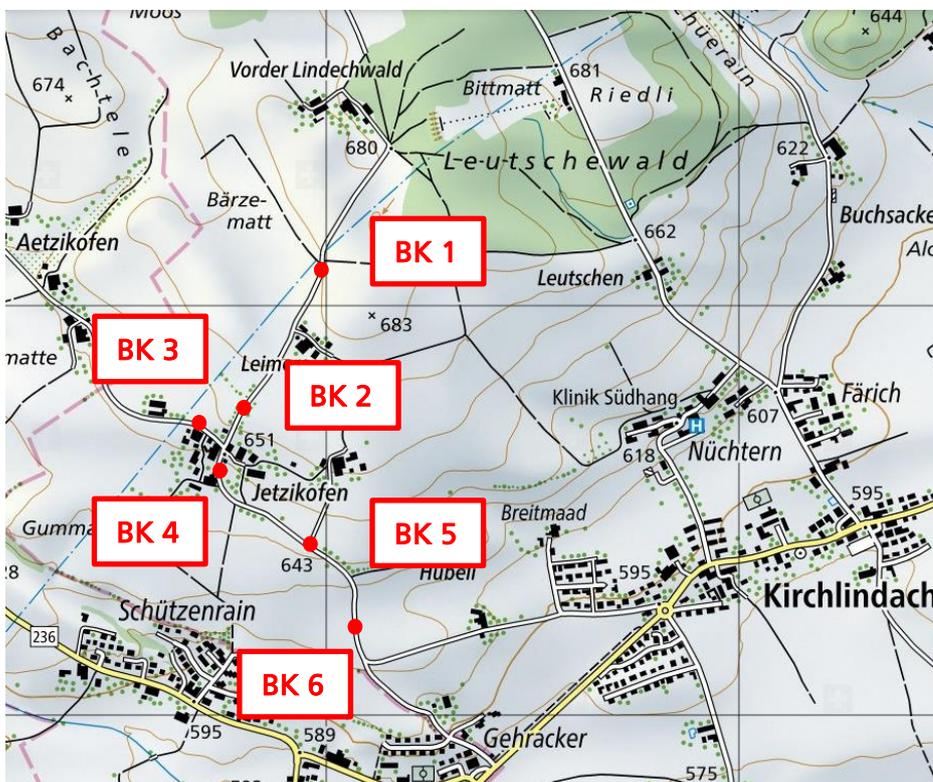
Abbildung 2: Entnahmestellen Bohrkerne ©swisstopo

Am 18. Dezember 2020 wurden durch die IMP Bautest AG insgesamt 6 Bohrkerne mit einem Durchmesser von 350 mm entnommen. Die Standorte der jeweiligen Bohrkerne sind auf der Abbildung 2 ersichtlich.

Die Tragfähigkeit wurde anhand von ME-Messungen geprüft und entspricht bei den Bohrkerne Nr. 3 bis Nr. 6 den geforderten Normwerten. Einzig im Ausserortsbereich in Richtung Leutschewald zeigen die beiden Bohrkerne Nr. 1 und Nr. 2 eine ungenügende Tragfähigkeit von < 100 MN/m².

Kostenrelevant könnten sich vor allem die Bereiche um die Bohrkerne 3 und 5 auswirken. Die gemessenen PAK-Gehalte bedürfen eine entsprechende Entsorgung von Ausbauasphalt (Deponie Typ E). Dieser Umstand ist aus unserer Sicht bei der Wahl der Sanierungsverfahren zu berücksichtigen (siehe auch Kap. 3.2).

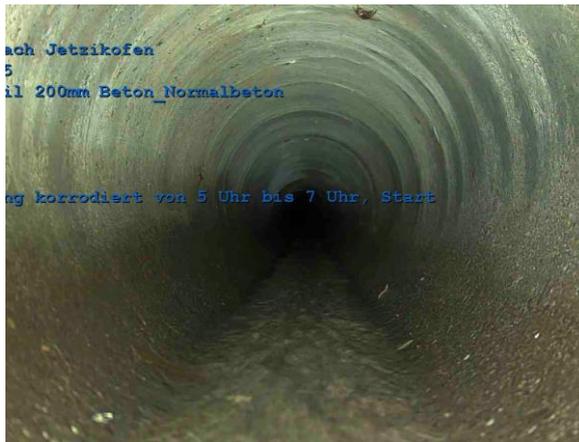
Abbildung 4: allgemeiner Zustand RAW-Leitung

Die Auswertung hat gezeigt, dass die Regenabwasserleitungen im Strassenbereich über weite Strecken leicht bis mittel ausgewaschen sind. Grundsätzlich befinden sich aber die meisten Regenabwasserleitungen in einem allgemein guten Zustand. Der Zustand ist der Abbildung 4 zu entnehmen.

Vereinzelt wurden vor allem im Bereich des Hohlwegs bei den Haltungen ES RAW 837 bis ES RAW 839 und KS RAW 841 bis ES RAW 842 leichte bis mittlere Wurzeleinwüchse festgestellt. Des Weiteren wurde im Kreuzungsbereich Jetzikofenstrasse/Aetzikofenweg, durch ein Leck in der Wasserleitung an mehreren Stellen mittlerer bis starker Wassereintritt in die Regenabwasserkanalisation festgestellt. Dies ist ein klares Indiz für undichte Muffen resp. Risse.

Die in Kap. 2.3.3 erwähnten Mängel im Bereich Dorfkern Jetzikofen (Risse, Scherbenbildung) und Hohlweg (Wurzeleinwüchse) werden im Zusammenhang mit dem Ersatz der Wasserleitung behoben. Örtliche Schäden werden saniert, andere Leitungsabschnitte werden im Rahmen des Wasserleitungersatzes durch neue Anlagen ersetzt. In diesem Bereich ist die Linienführung der Wasserleitung so geplant, dass die schadhaften Regenabwasserleitungen im gleichen Graben ersetzt werden können.

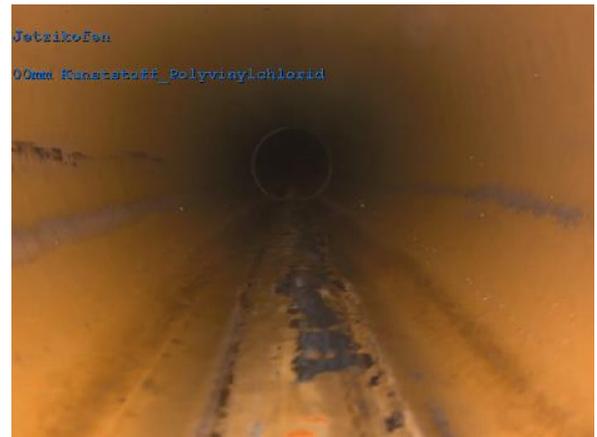
Abbildung 5: Allgemeiner Zustand SAW-Leitung

Die Schmutzabwasserleitungen sind in einem guten Zustand. Der allgemeine Zustand ist der Abbildung 5 **Fehler! Verweisquelle konnte nicht gefunden werden.** zu entnehmen.

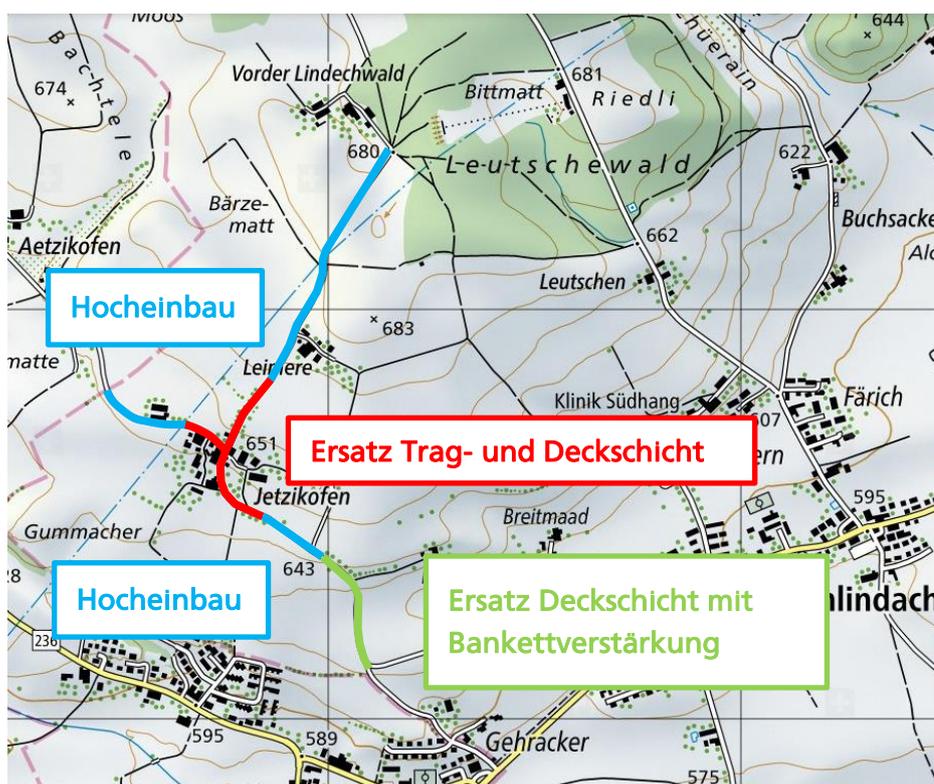
Abbildung 9: Abschnitte Sanierungskonzept ©swisstopo

Die folgenden Abschnitte, die auf der Abbildung 9 mit hellblauer Farbe gekennzeichnet sind, werden im Hocheinbauverfahren saniert.

Der grün markierte Abschnitt auf der Abbildung 9 weist bestehend starke Bankett- und somit Strukturschäden in den Randbereichen auf. In diesem Abschnitt wird beidseitig ca. 50 cm der Foundation ersetzt und zusätzlich 50 cm Fundament als befahrbares, verstärktes Bankett ausgeführt. Aufgrund der bereits genügenden Belagsstärke ist in diesem Abschnitt ein Ersatz mit einer 4 cm starken Deckbelagsschicht AC 11 N zielführend.

Der Hocheinbau hat den Vorteil, dass die PAK-haltigen bestehenden Schichten nicht entfernt werden müssen und dadurch keine hohen Entsorgungsgebühren anfallen. Des Weiteren weist die Strasse nach Einbau des Hocheinbaus einen verbesserten Strukturwert auf. Damit eine langfristige Verbesserung sichergestellt ist, werden Strukturschäden im bestehenden Belag (Risse, Abplatzungen usw.) vorgängig örtlich saniert (z.B. Foundations- und Tragschichtersatz).

Der Bereich Dorfkern Jetzikofen kann die Strasse aufgrund der fixen Anschlusshöhen der Vorplätze nicht mit einem Hocheinbau saniert werden. Des Weiteren ist ein reiner Deckbelagersatz aufgrund des eher geringen bestehenden Belagsaufbaus und der hohen Anzahl an Leitungsgräben (Hauptleitung und Hausanschlüsse) nicht zielführend. Somit wird im gesamten Dorfkern ein Ersatz der Trag- und Deckschicht ausgeführt (siehe Abbildung 9, rote Linie).
