# DREIANGELI

STUDIENAUFTRAG GEMEINDEHAUS KIRCHLINDACH

SCHWARZ VON KAENEL ARCHITEKTEN GMBH  
 exträ LANDSCHAFTSARCHITEKTEN AG  
 WAM PLANER UND INGENIEURE AG  
 ZEUGIN BAUBERATUNGEN AG

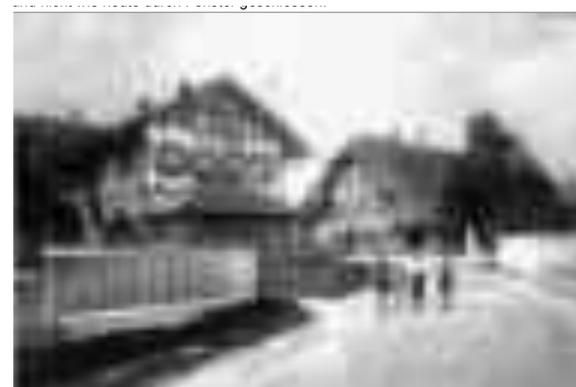
Blick von Südosten auf die Ostfassade des Käseriegebäudes. Retouchierte Fotografie Ernst Schlofer [?], Archiv KDP, um 1900. Um 1883 entsteht der zunächst als Käseriegebäude genutzte Gebäudeteil gegen Osten. Ein zeittypischer Riegbau unter Satteldach mit profilierten Balkenvorstössen und Bügen. Gesägte filigrane Ortbretter zieren die Dachkanten.

Eine historische Aufnahme von um 1900 zeigt den Anbau als Riegbau in ähnlich detailreicher Gestaltung und Fertigung wie der schützenswerte, historische Hauptbau.  
 Gleich man die historische Aufnahme, mit den heute noch vorhandenen Bauteilen und Fenstereinteilungen ab, lässt dies erwarten, dass die auf den Aufnahmen gezeigte baukulturell wertvolle Bausubstanz des Riegbaus heute noch vorhanden ist und dieser später lediglich durch eine Holzschalung verdeckt wurde.

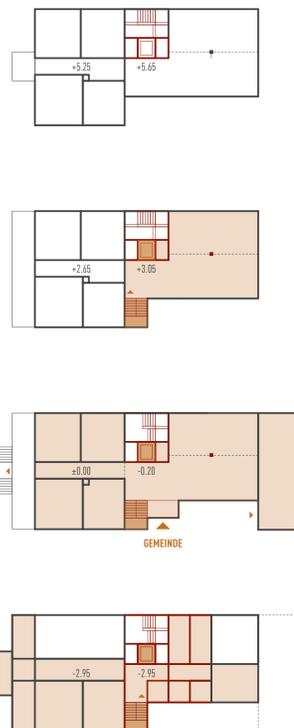
**NEUER KERN:  
ERSCHLIESSUNG GEMEINDE**

Da der vertikale Fluchtweg mit dem neuen Treppenkern im Norden beide Nutzungen entfluchtet, kann für die Erschliessung der Gemeindeverwaltung eine zur Nutzungseinheit offene Treppe eingeführt werden. Direkt neben dem Hauptzugang gelegen, ist sie sogleich auffindbar. Mit der Positionierung in der Mitte der Gebäudeteile, an der Schnittstelle zwischen Haupt- und Anbau entstehen so kurze Wege für die Kundschaft und insbesondere die Mitarbeitenden.

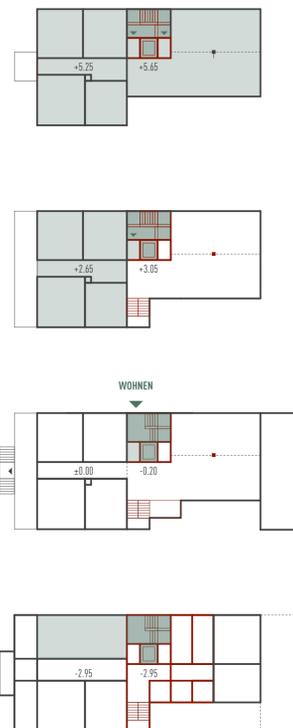
**NEUER KERN:  
ERSCHLIESSUNG WOHNEN**

Im Norden an der Schnittstelle zwischen Hauptgebäude und Anbau gelegen wird ein neuer Treppenkern mit Lift eingebaut der bis ins Untergeschoss führt. Durch diese Positionierung können Treppe und Lift zwischen den unterschiedlichen Niveaus von Haupt- und Nebenhaus vermitteln, bzw. alle Niveaus per Treppe oder hindernisfrei mit dem Lift beider Nutzungen erschliessen.

Diese Treppe ist primär Zugang und Erschliessung der Wohnnutzung. Zugleich wird mit diesem neu erstellten Treppenkern ein brandschutzkonformer, vertikaler Fluchtweg für beide Nutzungen geschaffen und gleichzeitig die Erdbebenaussteifung beider Gebäudeteile verbessert. Der Lift, als «Durchlader» konzipiert, gewährleistet die hindernisfreie Erschliessung beider Nutzungen über alle Geschosse, ohne dass Kreuzungen und Konflikte zwischen den unterschiedlichen Nutzern entstehen.

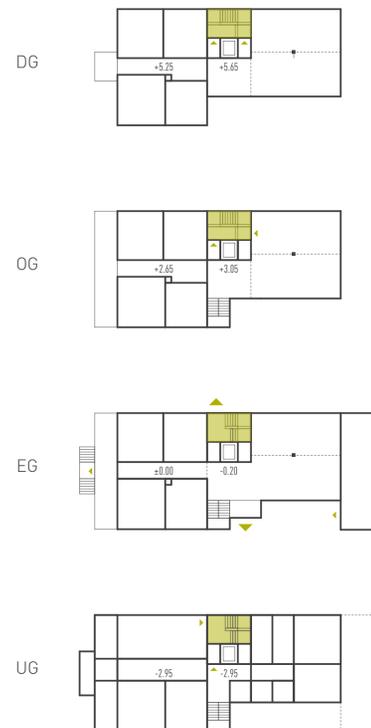
**ENTFLUCHUNG  
WOHNEN UND GEMEINDE**

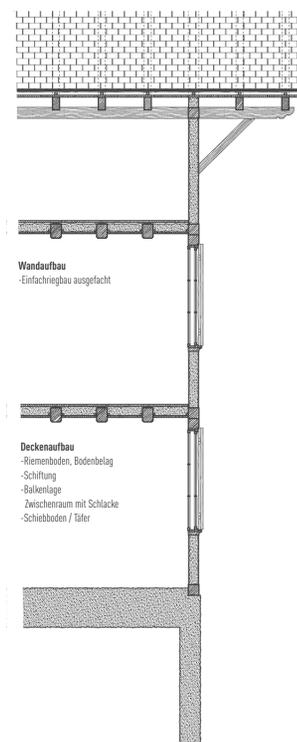
### ORIGINALZUSTAND

Einfachriegelbau ausgefacht

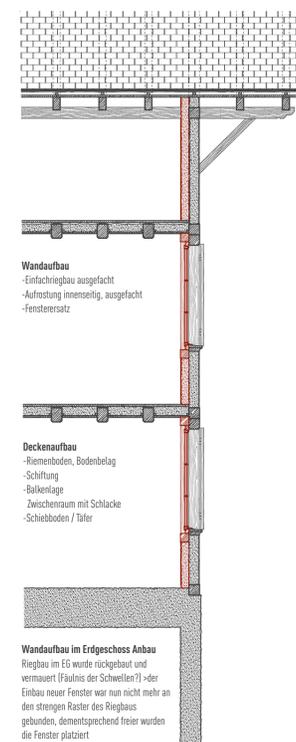
### SPÄTER...

Aufrostung

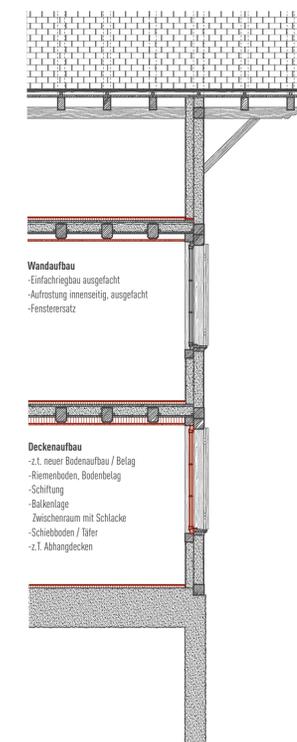
### SANIERUNG ~1984

-Decken-, Bodenaufbauten ertüchtigt  
-teilweiser Fensterersatz

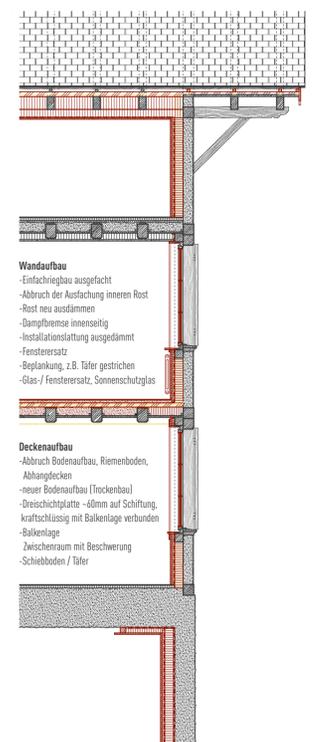
### SANIERUNG ~2025

-Ausfachtung des inneren Rost abbrechen, Zwischenraum dämmen  
-Glas- resp. Fensterersatz  
-Deckenaufbauten wo nötig ertüchtigen

Der denkmalgeschützte Riegbau wird mit einer Innendämmung versehen. Die Wandstärken der Aussenwände sind für einen Einfachriegbau untypisch. Es ist daher davon auszugehen, dass innenseitig eine weitere Ständerkonstruktion aufgedoppelt und ausgefacht wurde. Für die Wärmedämmung der Wände kann die innere Ausfachung rückgebaut und neu ausgedämmt werden. Darauf werden eine Dampfbremse und ein ausgedämmter Installationsraum aufgebracht. Als raumseitiger Abschluss schlagen wir eine gestrichene Holz-Täfelung vor, die erheblich mehr Speichermasse als Gips- oder Zementgebundene Bauplatten aufweist.

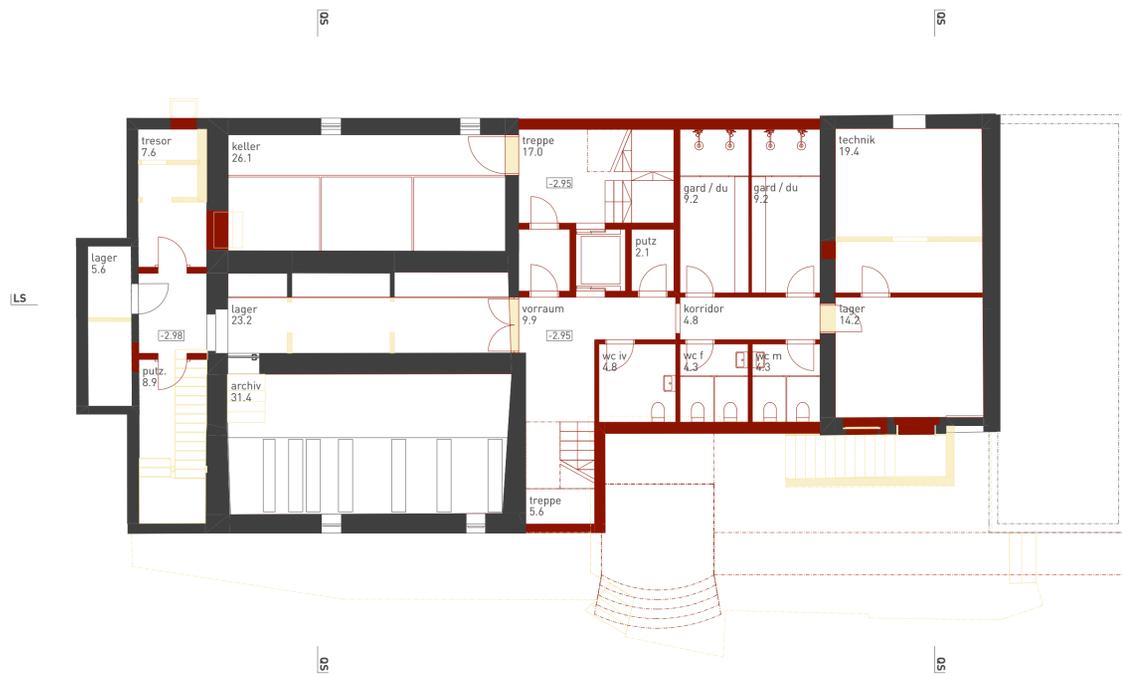
UNTERGESCHOSS 1/100

**hauphaus: wohnen / gemeinde**  
 wohnungskeller  
 lager, archiv, tresor, putz  
 103 m<sup>2</sup>

**anbau: gemeinde**  
 toiletten, garderober,  
 putz, technik, lager  
 88 m<sup>2</sup>

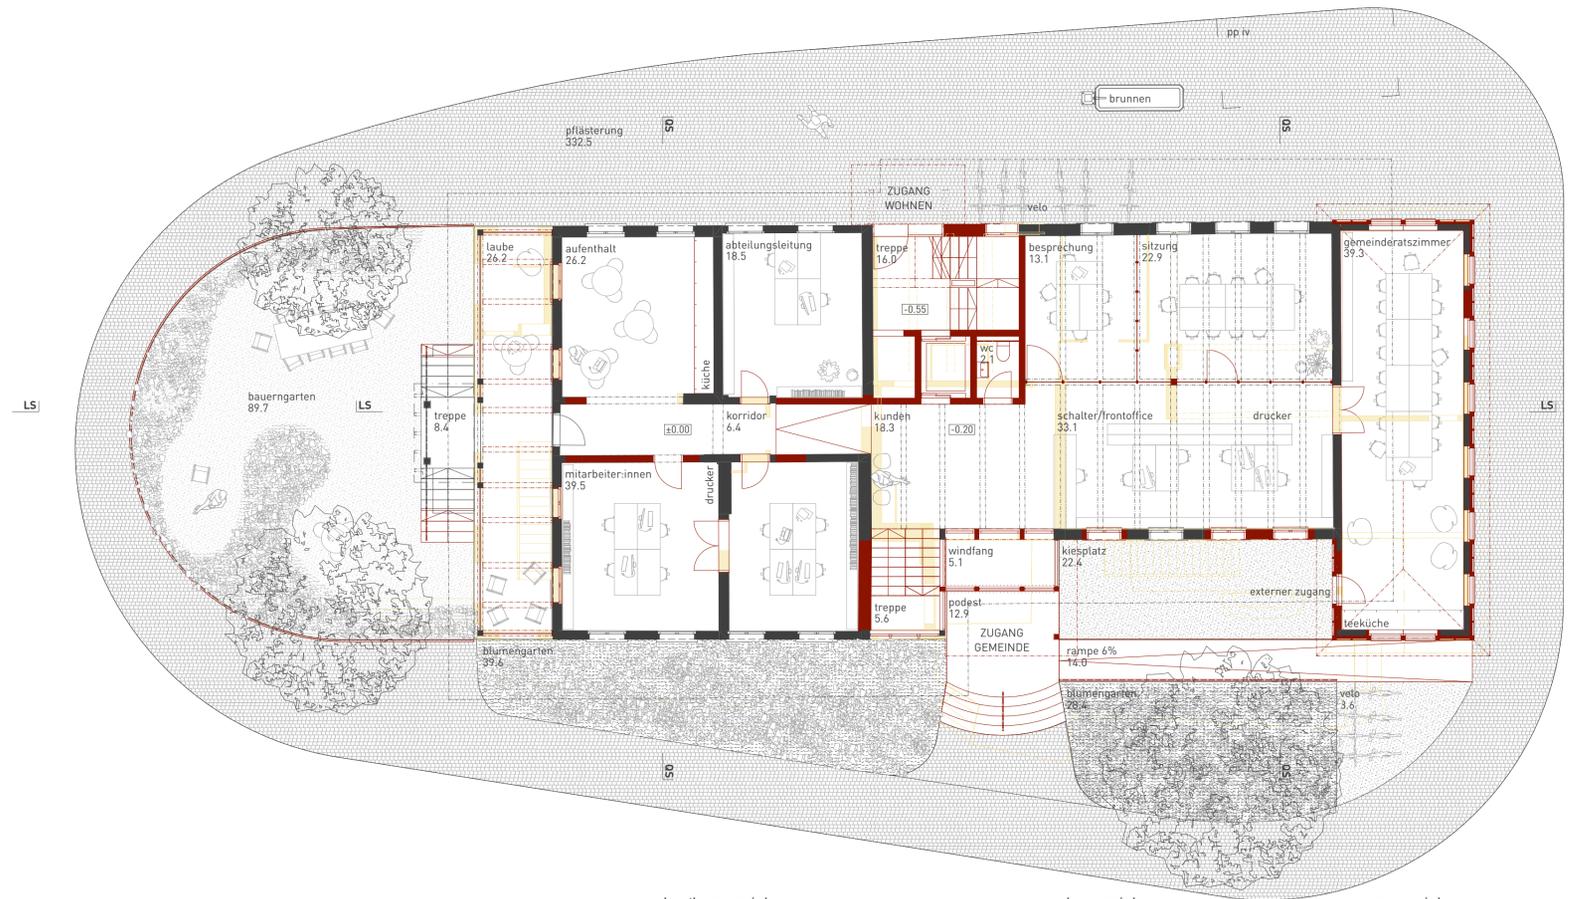
UNTERGESCHOSS 1/100

**hauphaus: gemeinde**  
 gemeindeschreiberei  
 und aufenthalt  
 91 m<sup>2</sup>

**anbau: gemeinde**  
 eingang, kundenbereich, schalter, frontoffice  
 sitzungszimmer, besprechungszimmer, wc  
 100 m<sup>2</sup>

**annex: gemeinde**  
 gemeinderatsaal  
 39 m<sup>2</sup>

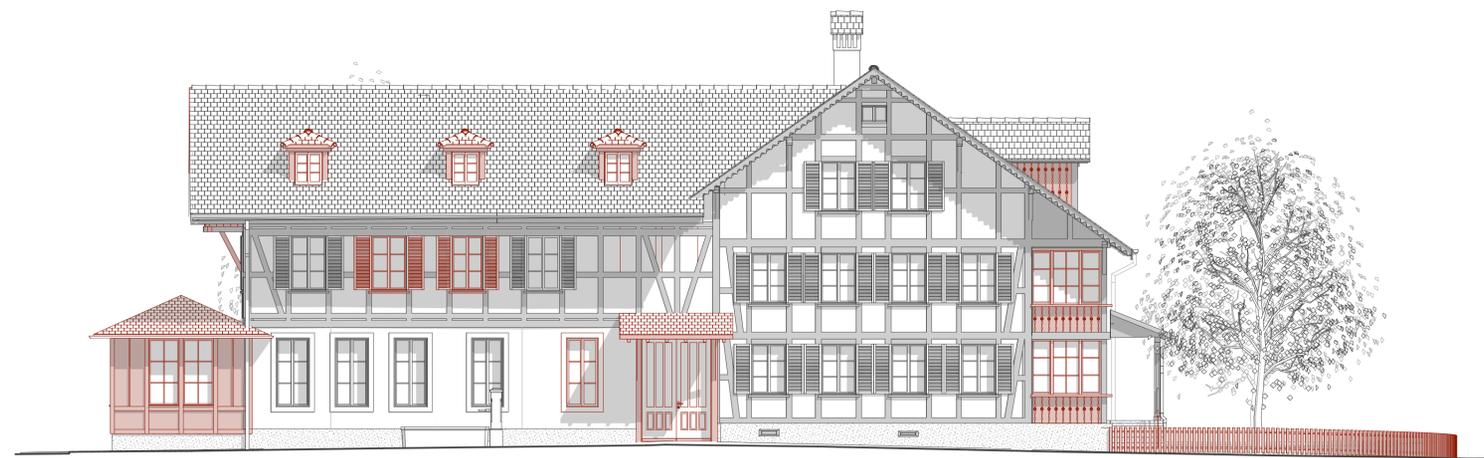
NORDWESTFASSADE 1/100

ZUGANG  
 WOHNEN

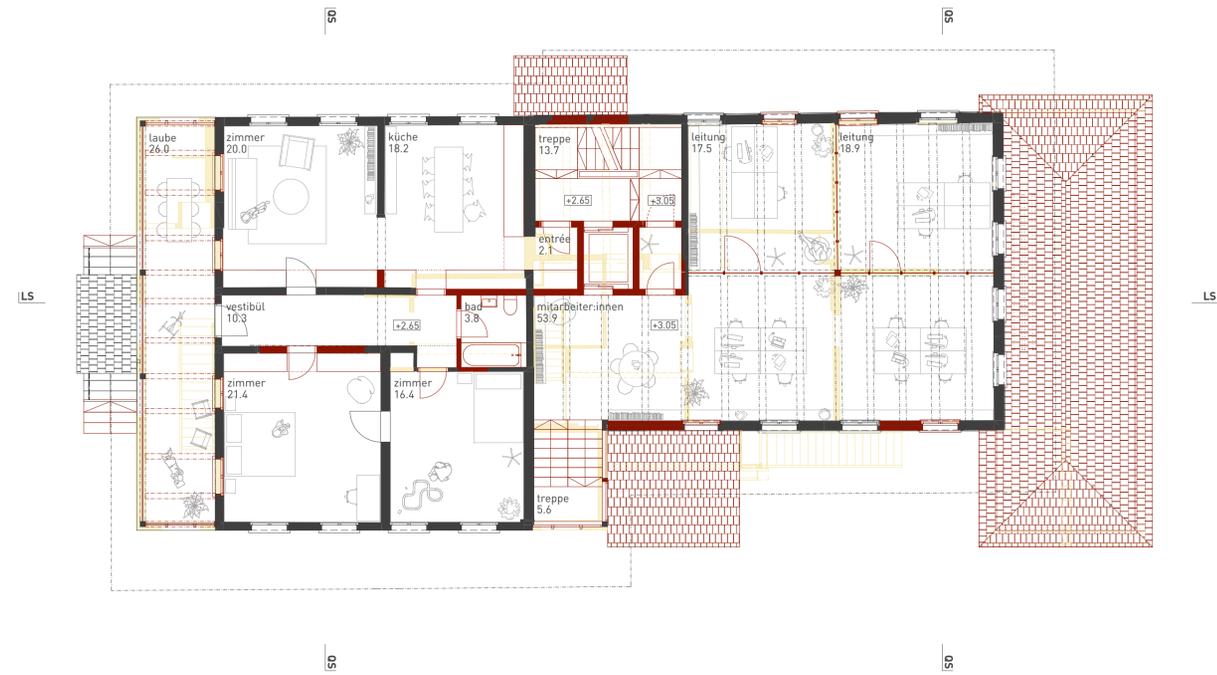
UNTERGESCHOSS 1/100

hauptaus: wohnen  
3.5 zimmerwohnung  
92 m²

anbau: gemeinde  
finanzverwaltung und bauverwaltung  
96 m²
